## “ESTUDIO DE PATOLOGÍAS EN PAVIMENTOS DE HORMIGÓN”

**Becario: Sabrina Prunell** <sup>(1)</sup>  
Director: Ing. Marcelo Barreda <sup>(2)</sup>

“Control de la Fisuración en Pavimentos de Hormigón: Juntas de Contracción” Código UTN  
UTI 1103 Código de Incentivos 25/I043

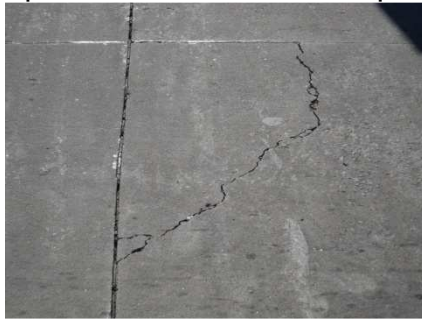
I. **Calle Diagonal 73 y boulevard 84**

**A. Identificación:** Fisura en esquina. Se caracterizan por interceptar las juntas transversal y longitudinal, formando un ángulo de 50 aproximadamente con respecto al eje del pavimento.

**B. Causas posibles:**

- Repetición de cargas pesadas
- Perdida de soporte de la fundación originado por la erosión de la base o -alabeo térmico.
- Deficiente transmisión de cargas entre las juntas
- Inadecuado diseño de juntas

**C. Nivel de severidad:**

Nivel Medio: 5mm. Longitud con saltaduras menor al 10% de su longitud. El trozo de la esquina esta completo, escalonamiento imperceptible.

**D. Método de reparación:**

El método de reparación recomendado, es un sellador tipo mastic asfáltico. Para asegurar la correcta adherencia entre el producto y la fisura, se deberá limpiar primero con una escobilla de acero para eliminar cualquier material extraño como polvo o residuos y luego se terminara con un soplado de aire comprimido con una presión mínima de 120 psi, asegurándose que el aire esté libre de aceite ya que su presencia puede afectar la correcta adherencia, quedando así una superficie limpia y seca, lista para ser reparada. El material sellante deberá ser como mínimo de 15mm y deberá quedar entre 4 y 5 mm por debajo del pavimento. Los productos deberán cumplir con lo citado en su correspondiente norma.

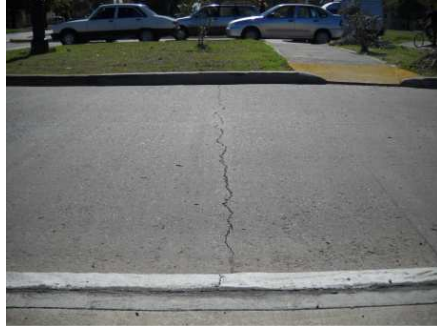
II. **Calle: Diagonal 73 y boulevard 84**

**A. Identificación:** Fisura transversal. Son predominantemente perpendiculares al eje del pavimento.

**B. Causas posibles:**

- Retracción térmica que origina alabeos
- Junta de contracción formada tardíamente
- Espesor de losa insuficiente para soportar solicitaciones
- Losas de longitud excesiva

**C. Nivel de severidad:**

Nivel Medio: 4mm(fisuras de anchos entre 3mm a 6mm)

**D. Método de reparación:** Se utilizara el mismo método mencionado anteriormente.
